# De kerk van Midwolde

DOOR JAAP VAN DER VEEN \*)

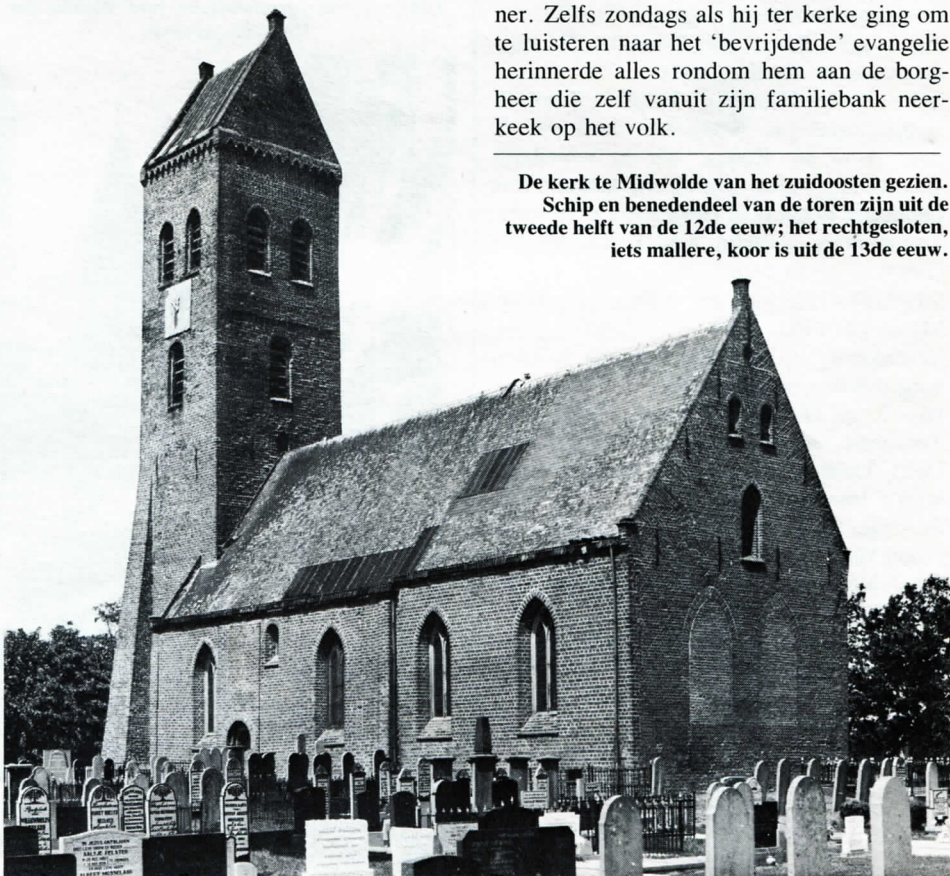
**De kerk te Midwolde van het zuidoosten gezien. Schip en benedendeel van de toren zijn uit de tweede helft van de 12de eeuw; het rechtgesloten, iets mallere, koor is uit de 13de eeuw.**

Aan de buitenkant valt dit kerkje nauwelijks op. Aan zijn oorspronkelijke bouwtijd, de twaalfde eeuw, herinneren alleen nog de romaanse raampjes aan de noordzijde. De zuidzijde en de toren, welke oorspronkelijk uit dezelfde bouwperiode stammen, zijn in

de latere eeuwen ingrijpend veranderd. Wat opvalt aan de buitenzijde is alleen de bijzonder slechte bouwkundige toestand van het gebouw.

In de jaren zestig was de toestand van het gebouw zodanig dat men voor het eerst in actie kwam. Grote scheuren in de muren duiden op ernstige constructiegebreken. Deze zijn grotendeels te herleiden tot het feit dat de toren en de kerk niet gelijk verzakken. Ondermeer doordat de toren in het verleden is verhoogd en door een grote druk op een relatief kleine oppervlakte zakte deze sneller dan het schip hetgeen tot scheurvorming leidde. Men trachtte het kwaad te keren door het plaatsen van steunberen tegen de westzijde van de toren. Hierdoor is echter de situatie ontstaan dat de toren nu naar de kerk overhelt.

Uiteraard is de bouwkundige toestand in die jaren snel achteruit gegaan. Aan alle zijden zijn nu de scheuren zichtbaar, met name in de toren. Omdat er stenen uit de toren vielen besloot men in juli jl. om de toreningang te sluiten. Aangezien echter de kerk vanwege haar interieur jaarlijks zo'n 5000 bezoekers ontvangt, wil men tot de restauratie begint, graag de deuren openhouden. Vandaar dat de argeloze bezoeker heden ten dage gebukt via het nootmannenpoortje deze slotkapel betreedt.

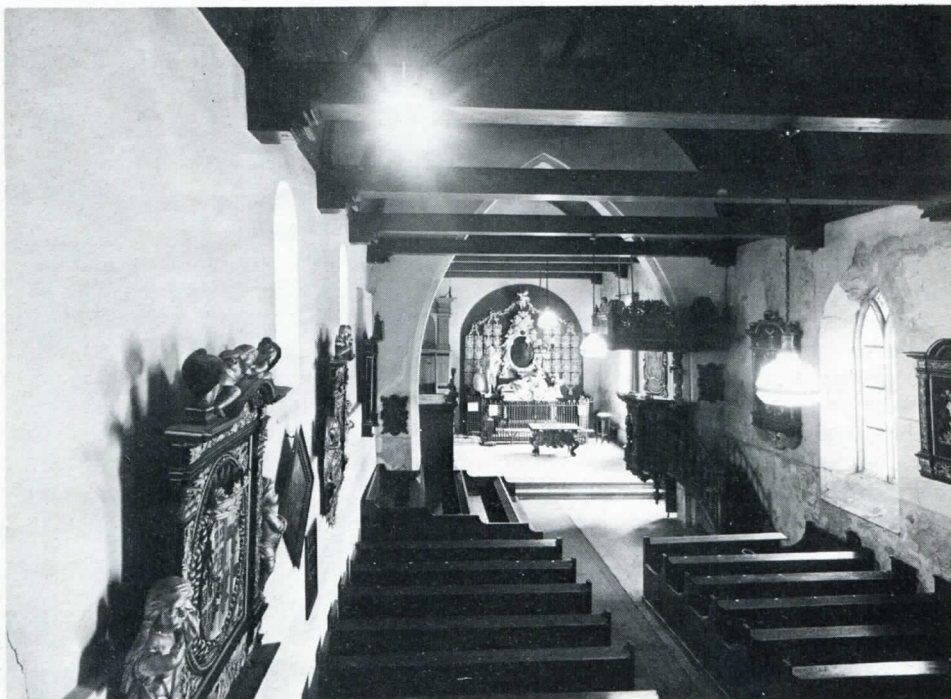
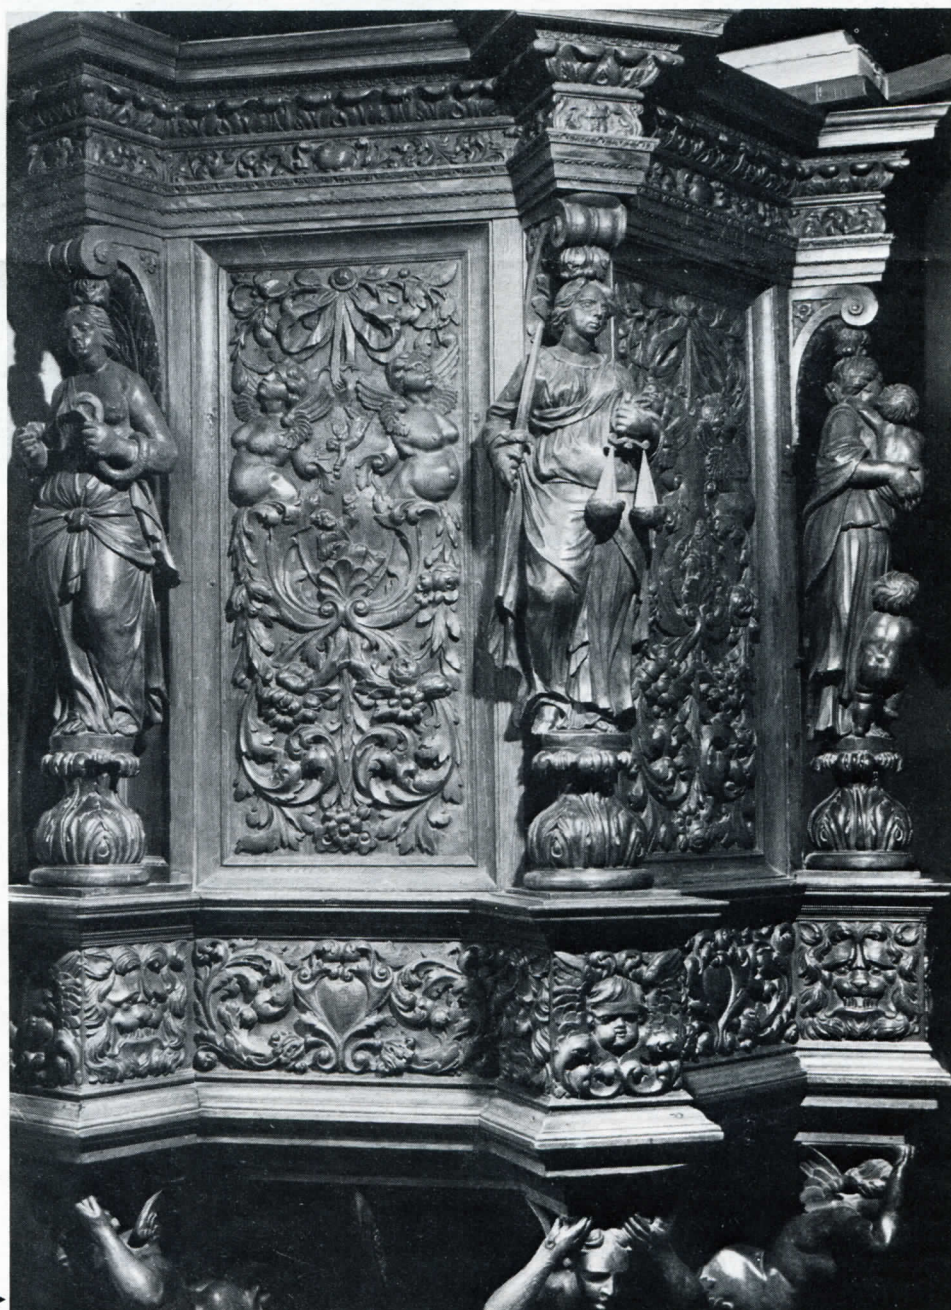
Details van de fraai gesneden preekstoel met evangelistensymbolen en allegorische vrouwenfiguren uit 1711.

toont veel overeenkomst met dat uit de kerk van Katwijk aan de Rijn, in 1663 door Rombout Verhulst vervaardigd. Behalve dit monument liet deze invloedrijke familie in 1711 ook de preekstoel vervaardigen door de bekende Aller Meijer die ook de toren van de A-kerk in Groningen ontwierp. Kunsthistorisch gezien is dit een van de meest fraaie preekstoelen in de provincie. Een zandloper, aan de trapleuning bevestigd, bewaarde langdradige predikanten, volgens overlevering, voor een boete die hen werd opgelegd door de borgheer in het geval de preek te veel tijd in beslag nam.

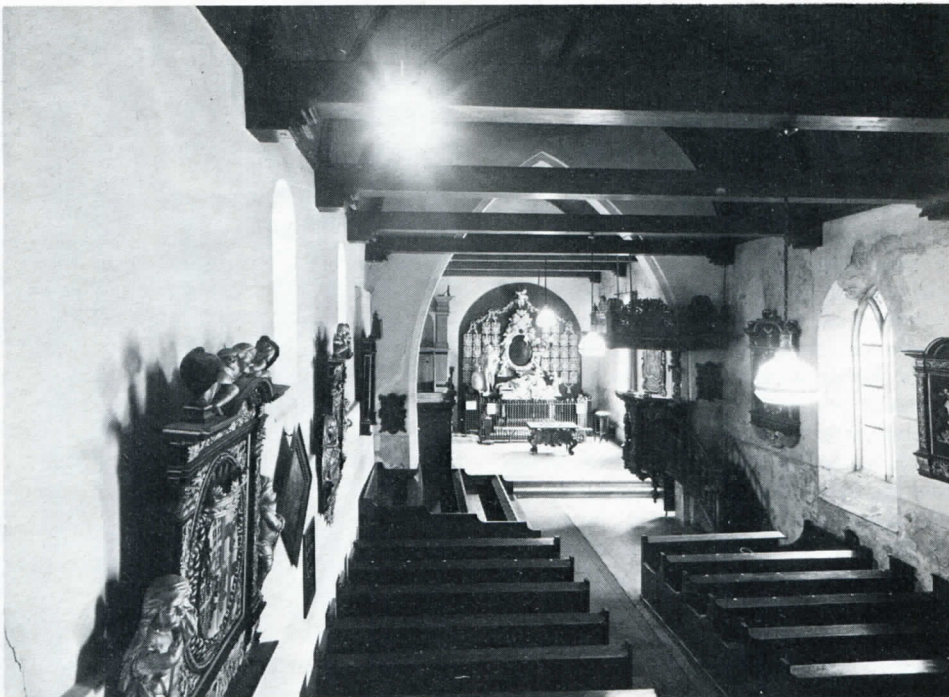
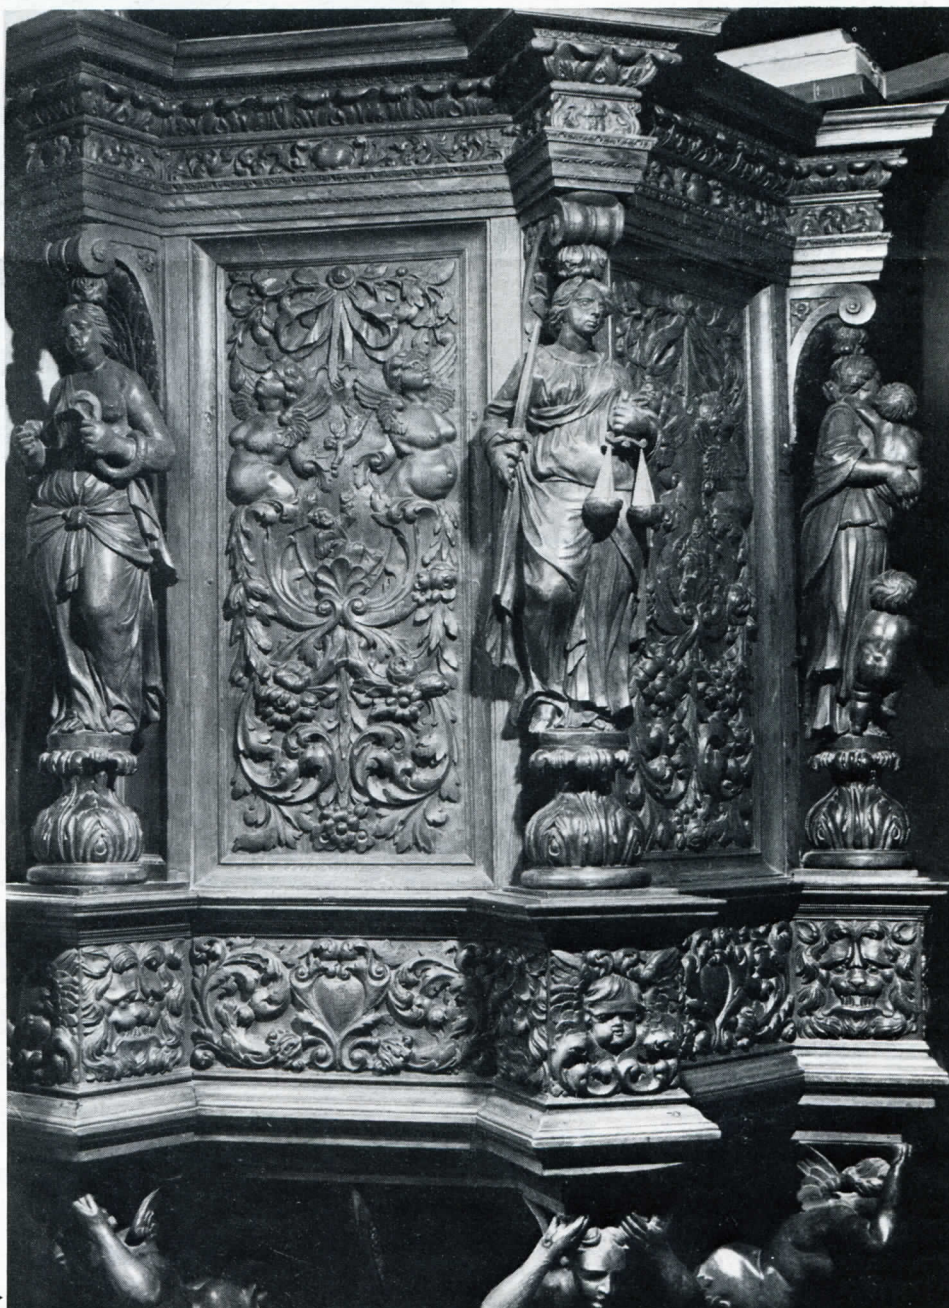
Details van de fraai gesneden preekstoel met evangelistensymbolen en allegorische vrouwenfiguren uit 1711.

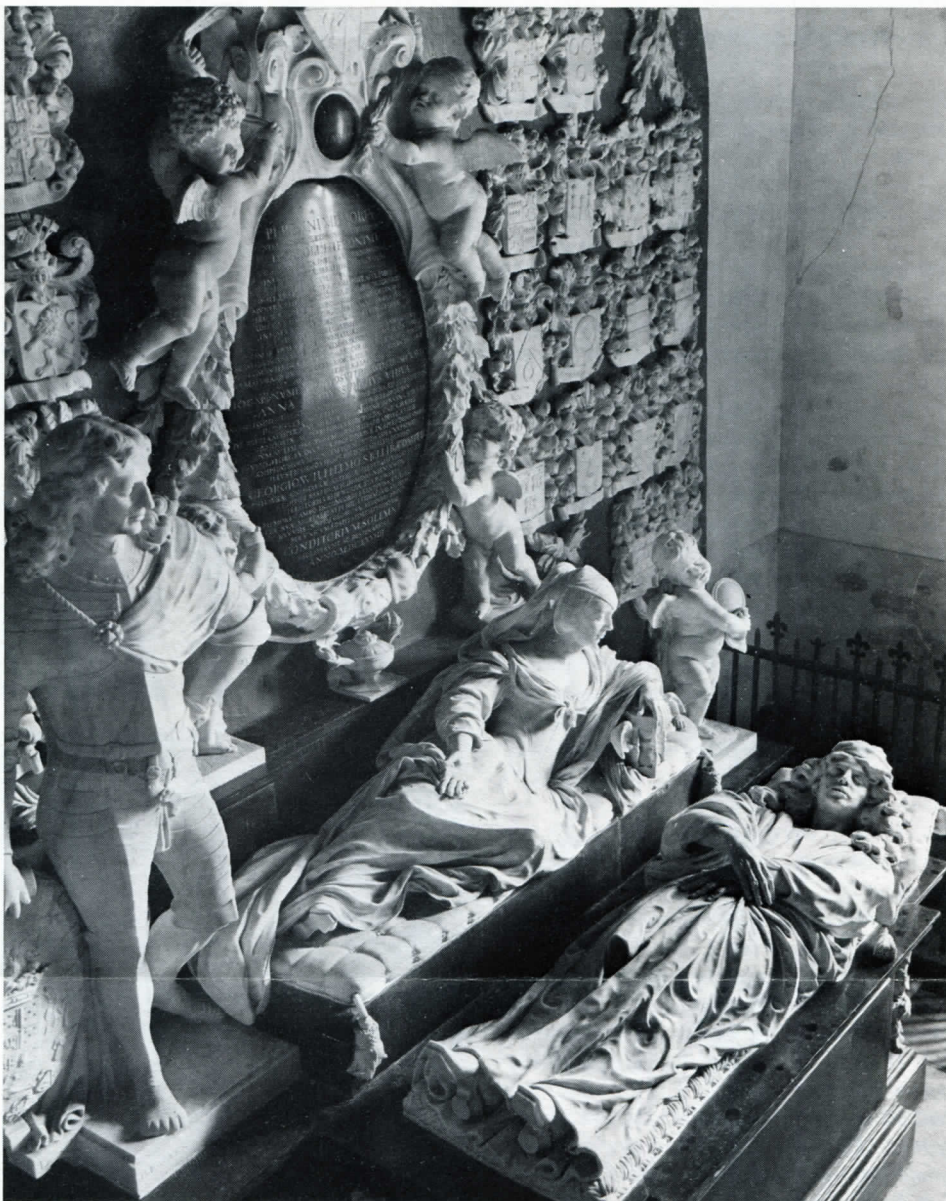
**Praalgraf van Anna van Ewsum, ca. 1665. Zij kijkt liggend op haar zij, neer op haar eerste overleden echtgenoot Carel Hieronymus von In- en Kniphuisen. Achter haar dragen engeltjes, die haar vroeg gestorven kinderen symboliseren, een memoriebord. Aan haar voeteneind staat het beeld van haar tweede echtgenoot Georg Wilhelm von In- en Kniphuisen, die in 1714 aan dit monument werd toegevoegd (beeldhouwer Bartholomeus Eggers). Het praalgraf vertoont veel overeenkomst met dat uit de kerk van Katwijk aan de Rijn dat in 1663, ook door Rombout Verhulst, werd vervaardigd.**

Het eerste waardoor je blik wordt getroffen, is het imposante grafmonument tegen de oostwand van het koor. Het werd vervaardigd door de bekende Rombout Verhulst tussen 1665 en 1669 en toont volgens het toenmaals gesloten contract '— een op het pieterstall — de Heere en de Vrouwe van Nienoord levensgroot, sijnde nett uitgehouwen neffens seeven kindertjes —'

Tot de bouw van dit monument werd opdracht gegeven door de jonge weduwe Anna van Ewsum borgvrouwe van Nienoord. De bewoners van deze borg, gelegen halverwege Leek en Midwolde, hebben eeuwenlang grote invloed gehad op het godsdienstig en maatschappelijk reilen en zeilen in deze streek. Om die invloed voor de komende generaties vast te leggen, liet Anna van Ewsum dit monument bouwen. Het praalgraf
