# Muurschilderingen in 't Zandt verkommeren

REKENKAMER HAALT FORS UIT NAAR MONUMENTENZORG,  
DRS. BERT FRANSSSEN

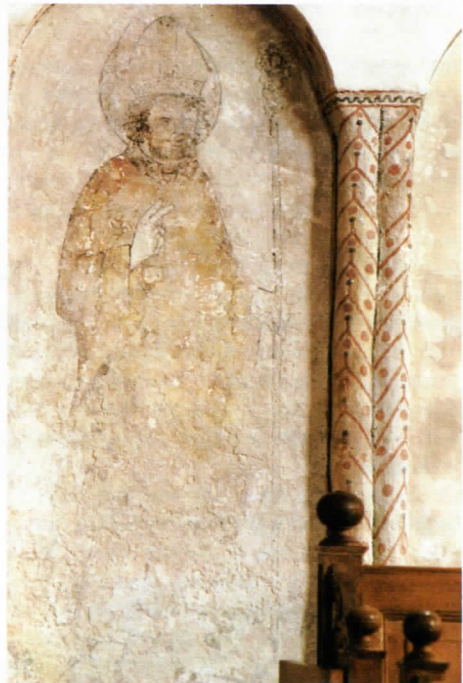
De schilderijen van het kerkje blijken niet in verval, maar in ontbinding te verkeren. Bovendien zijn de wanden overdekt met vochtplekken. De rode colonnettes zijn hier en daar sterk verbleekt. In het interieur is de kleur, zo zou je het kunnen samenvatten, overal aan het wegtrekken. Wiersema loopt van het ene punt naar het andere, zijn blik gaat van beneden naar boven, van links naar rechts. Geen dagelijks werk voor hem, een kerkvoogd is tenslotte geen museumconservator. 'Ja, u hebt toch wel gelijk,' zegt hij. 'Als je het nu vergelijkt met vier, vijf jaar geleden, dan zijn de kleuren wat fletser geworden.'

Muurschildering in de NH kerk van 't Zandt (Foto Bert Franssen)

De remedie ligt op het niveau van de postbode of de werkster of de toevallige buurman: zet af en toe de ramen open. Maar waar alles door amateurs opgelost moet worden, blijft het raampje of de deur maar al te vaak gesloten. Een maand lang. Restaurateur Jelle Otter: 'In zeer veel kerken wordt nooit gelucht. Een zekere gemakzucht is logisch. Als de kerk dicht is, kijkt men er vaak ook niet naar om en je hoeft de man die wekelijks even de ramen open zet geen dank je wel te zeggen. Voor iedere kerk in Groningen bevindt zich een hekwerk, zodat je best de deur open kunt zetten en de kerk goed door kan luchten: Maar dat gebeurt niet meer. Een zeker vochtpercentage moet je kunnen accepteren, maar het moet niet tegen het dauwpunt aanlopen.'

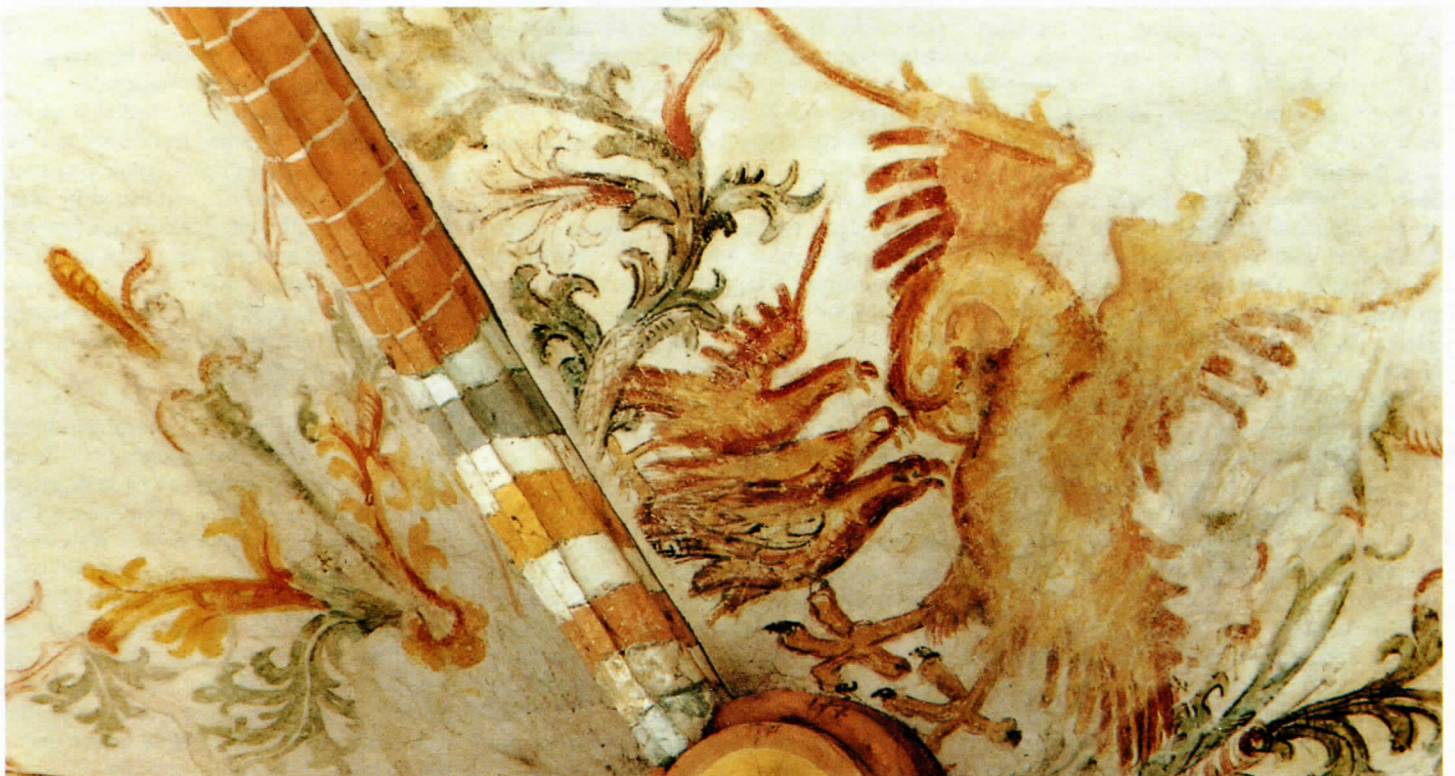
Plafondschildering in de Nederlands Hervormde Kerk in het Groningse 't Zandt. Deze Romaanse kerk dateert uit de dertiende eeuw. (Foto Bert Franssen)
